Installation, Störungsursachen und Betrieb von Gasgebläsen

ATEX-Compressors GmbH
Dipl.-Ing. Lars Freyer

Beliebte Fehlerquellen bei Gasgebläsen

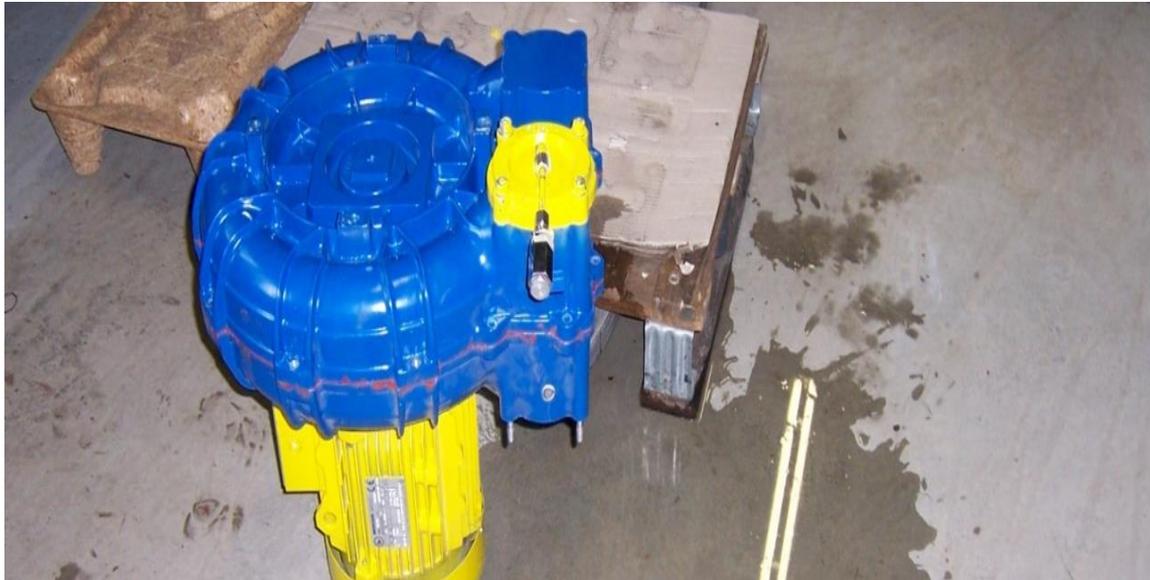
Beispiel

Sehr häufig: Kondenswasser im Verdichtergehäuse,
Blockiertes Verdichterrad

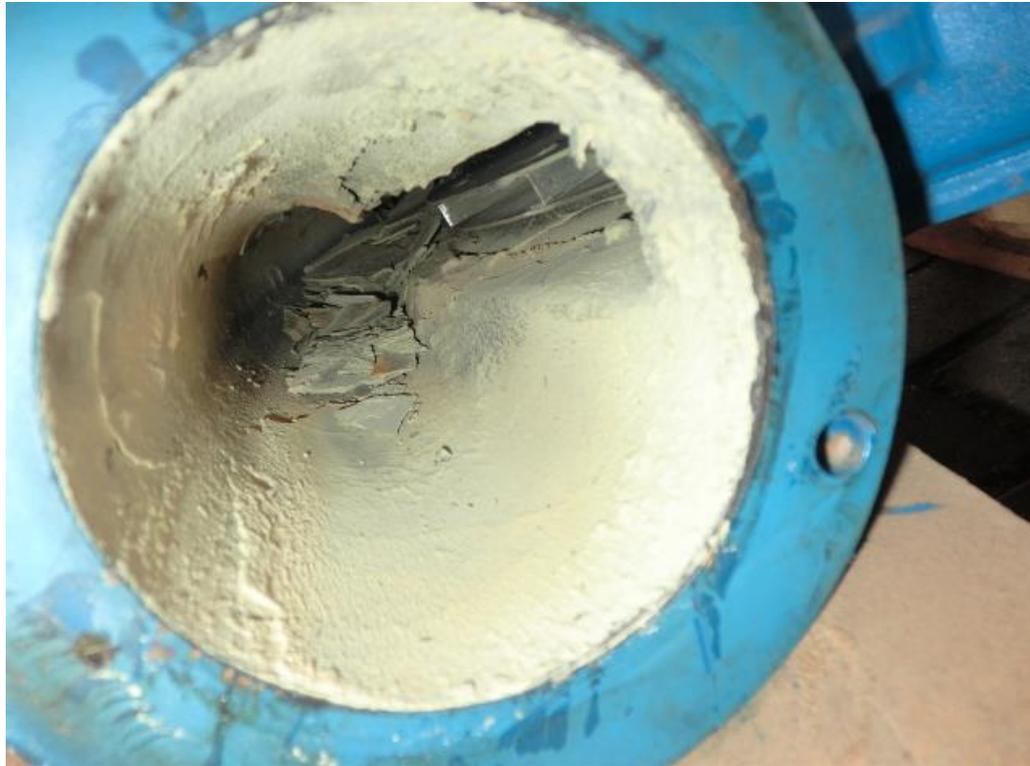
Beispiel

Sehr häufig: Ablagerungen im Verdichtergehäuse
Blockiertes Verdichterrad

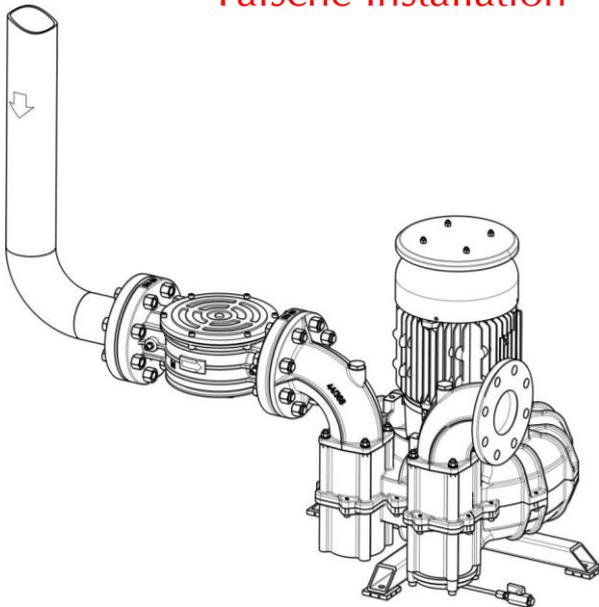
Saugleitung

Falsche Installation

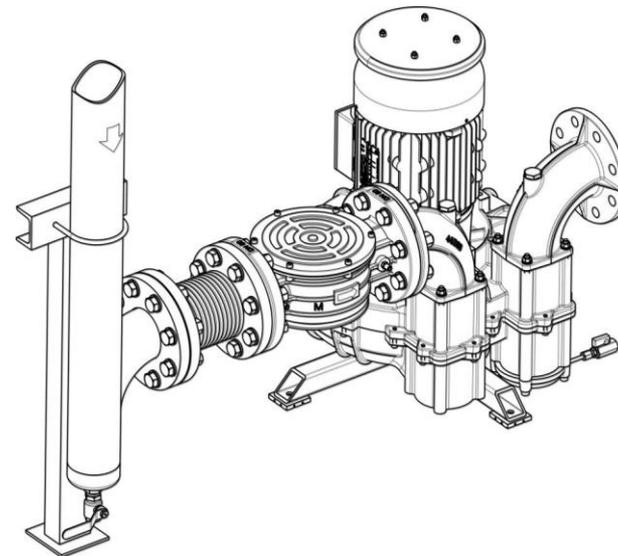
Richtige Installation

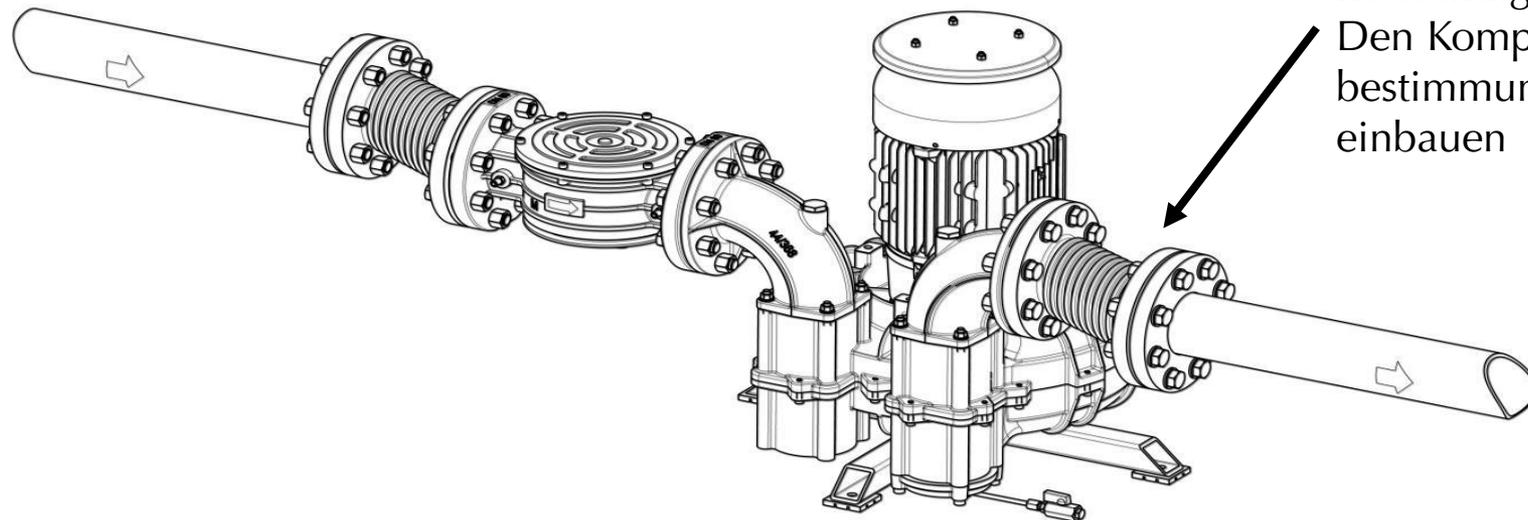
Kompensatoren

Achtung!

Sinnvoll und oft
notwendig
Den Kompensator
bestimmungsgerecht
einbauen

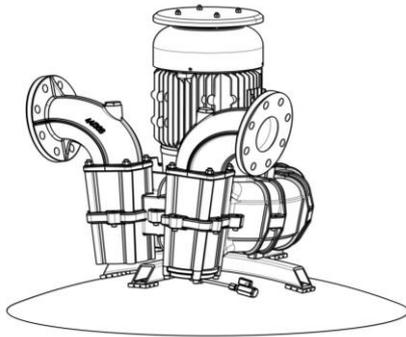
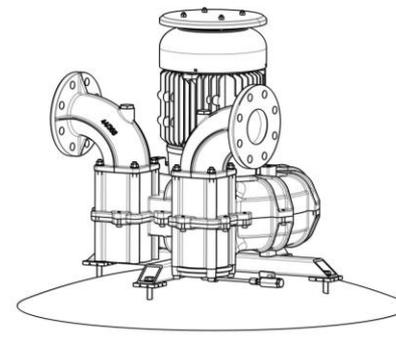
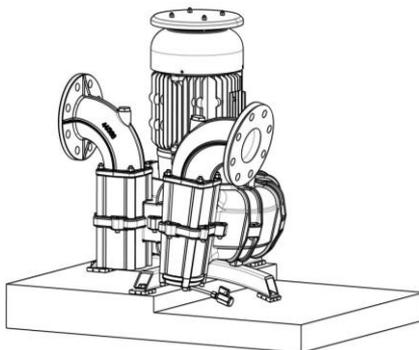
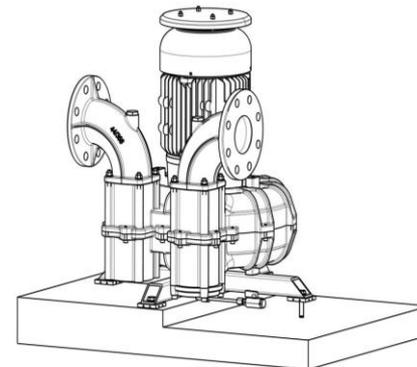
Gefahr der Verformung durch falsche Installation / fehlende Gummipuffer

vorher

nachher

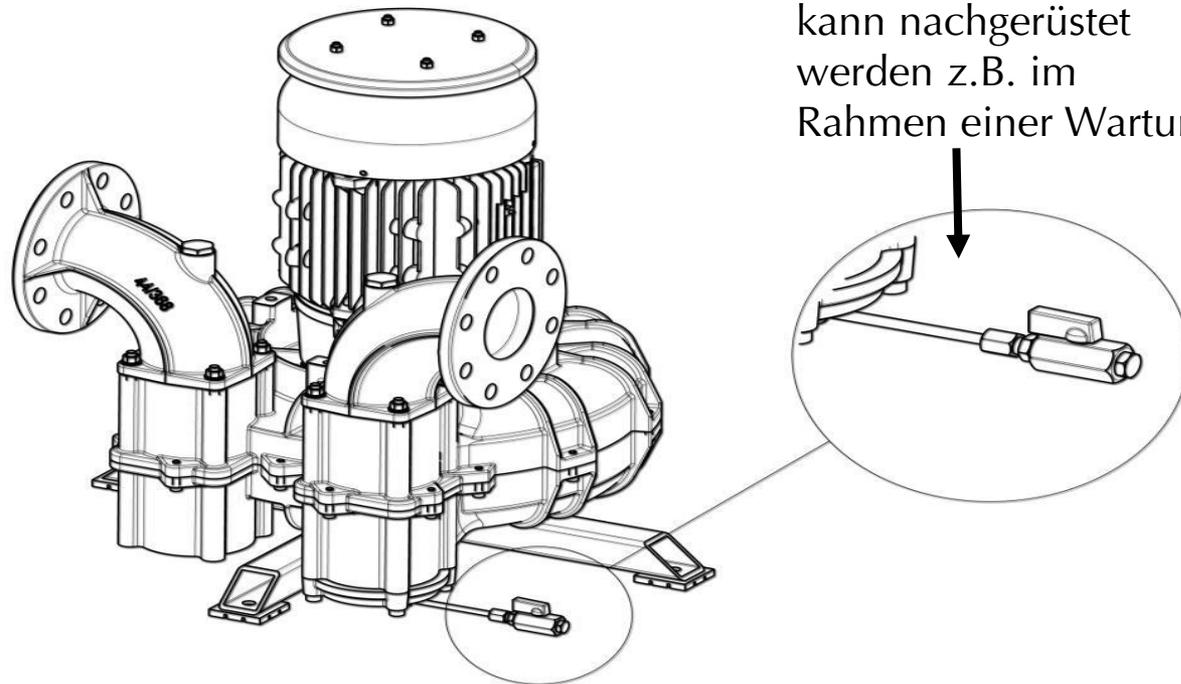
Kondensatansammlung vermeiden

z.B. durch Verwendung eines Kondensatablasshahnes

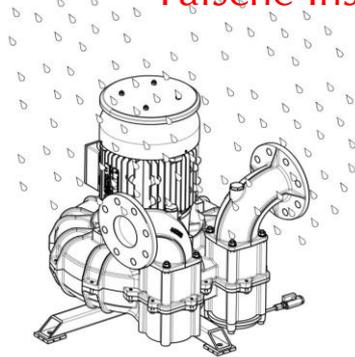
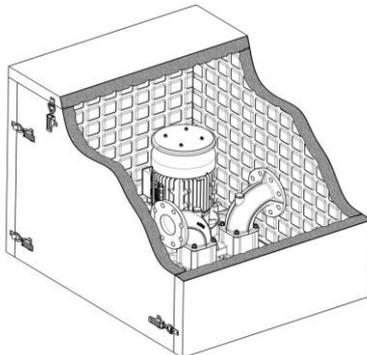
Wetterschutz / Schallhaube

Falsche Installation

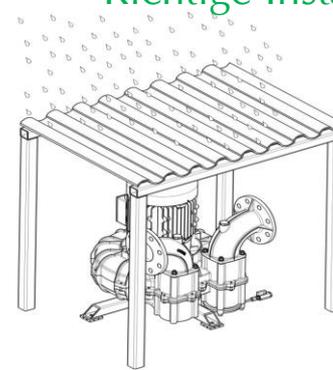
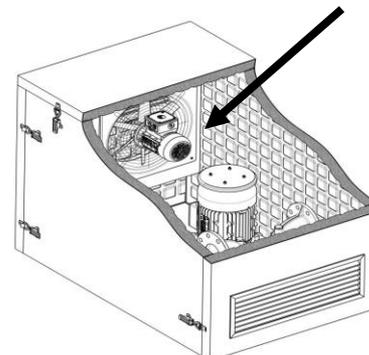
Richtige Installation

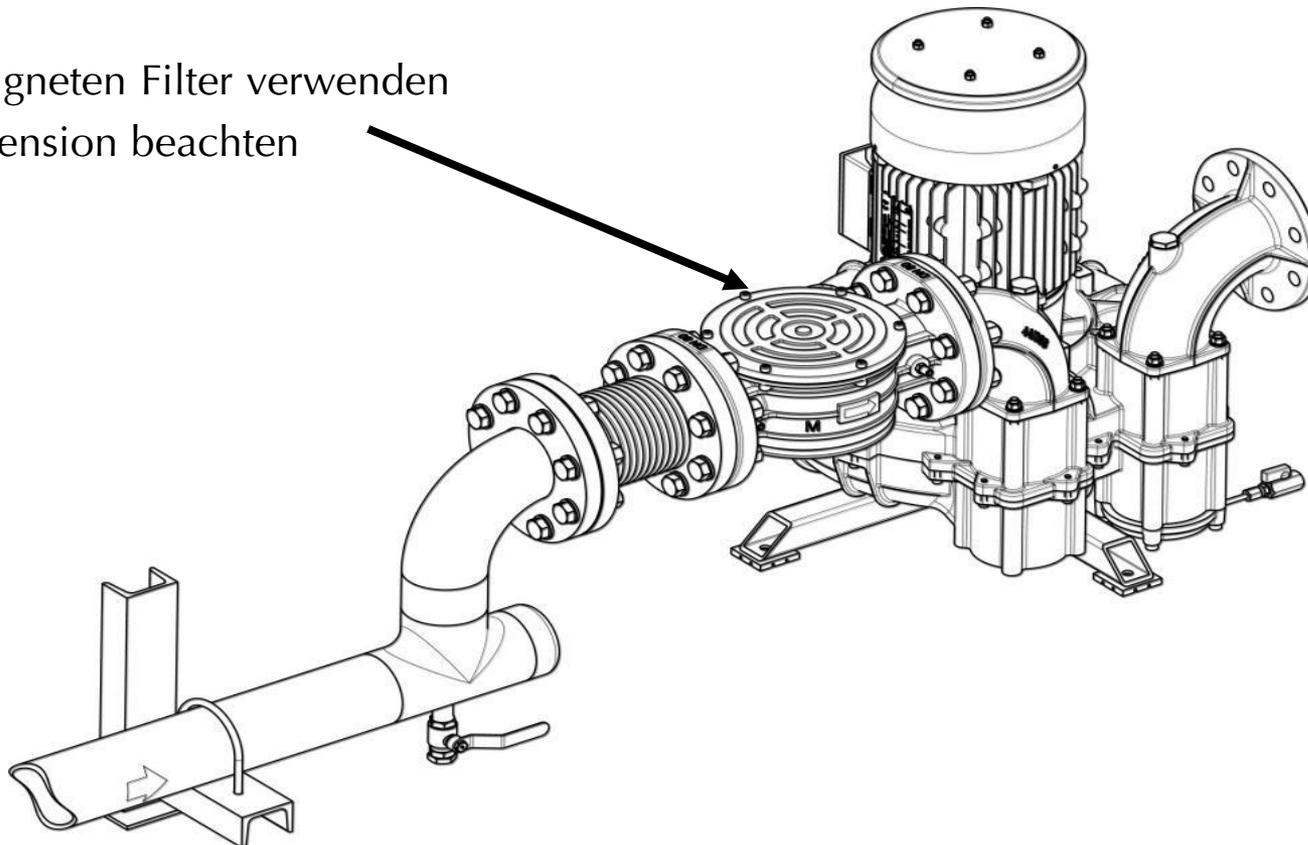
Geeigneten Filter verwenden
Dimension beachten

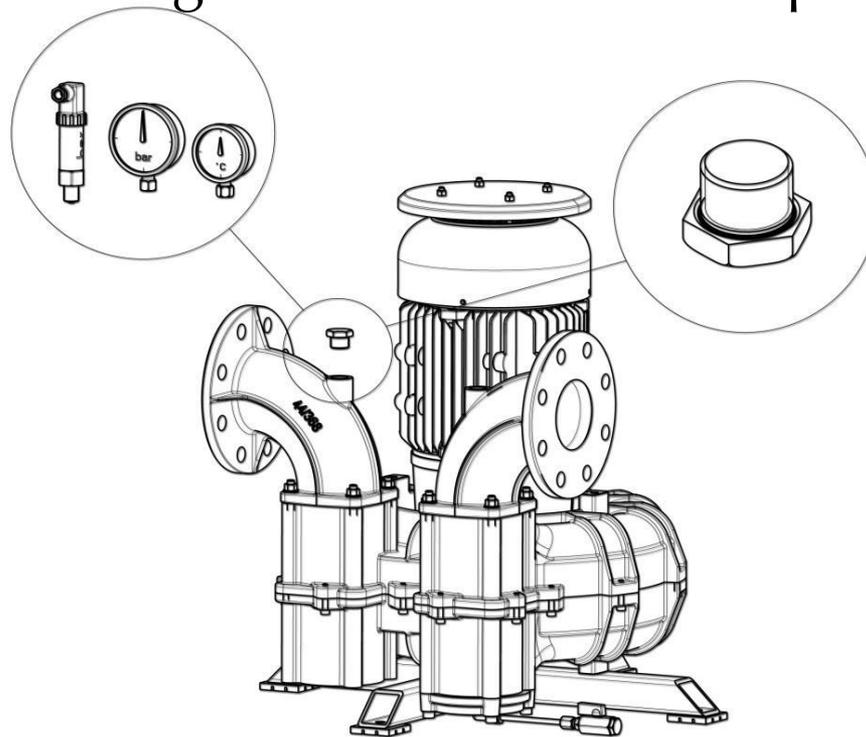
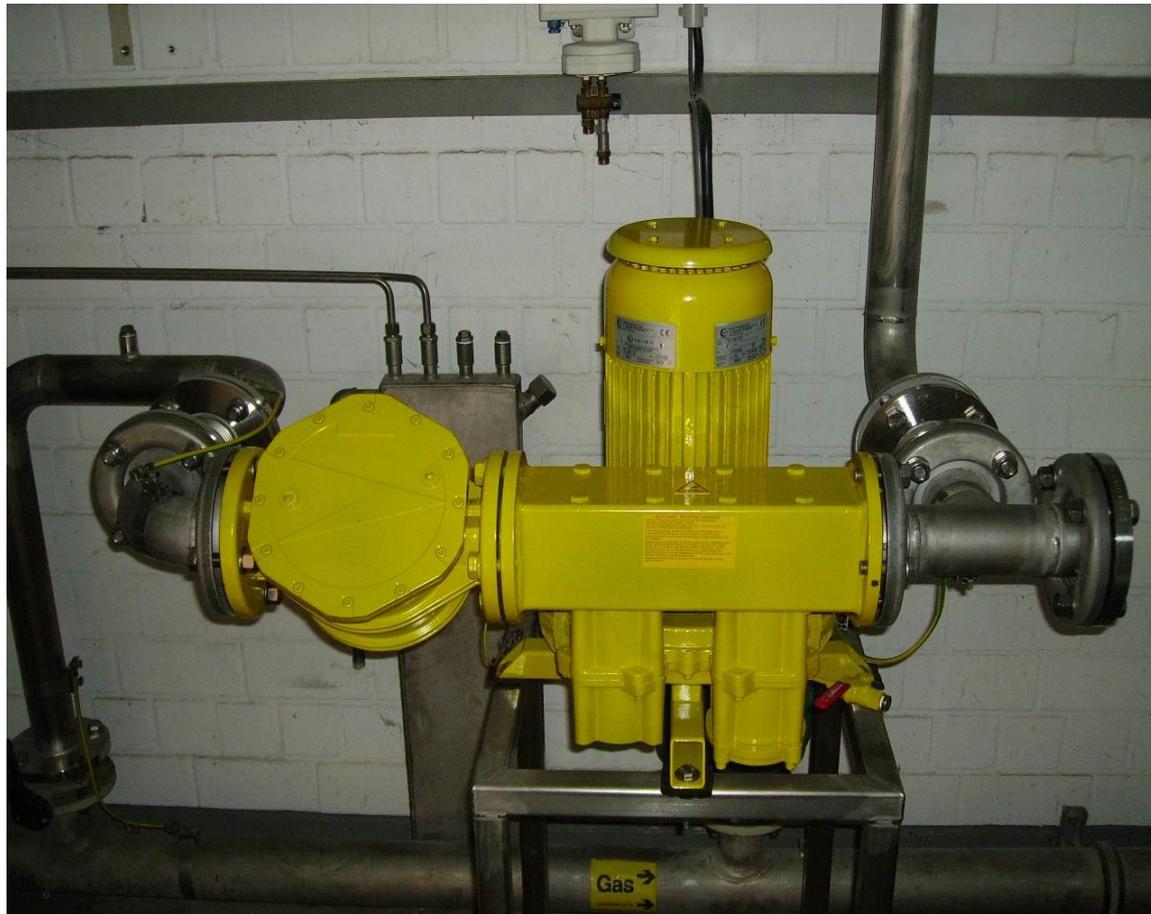
Instrumentierung mit Druck- und Temperaturfühler

Beispiel: Seitenkanalverdichter mit internem Bypass, Filter und Instrumentierung

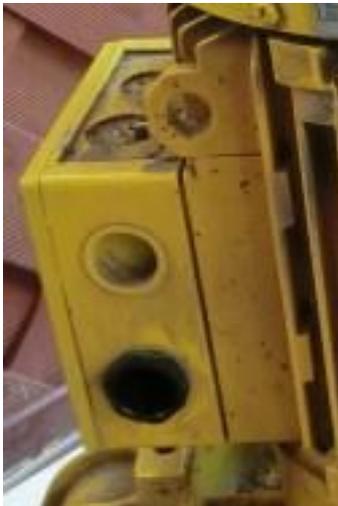
Nicht gut

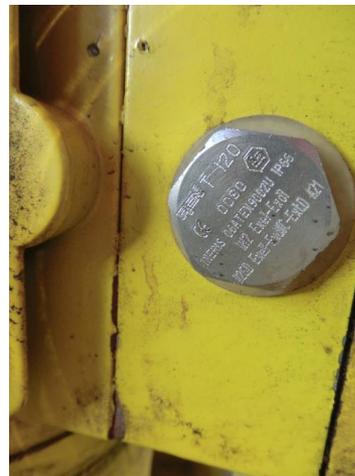
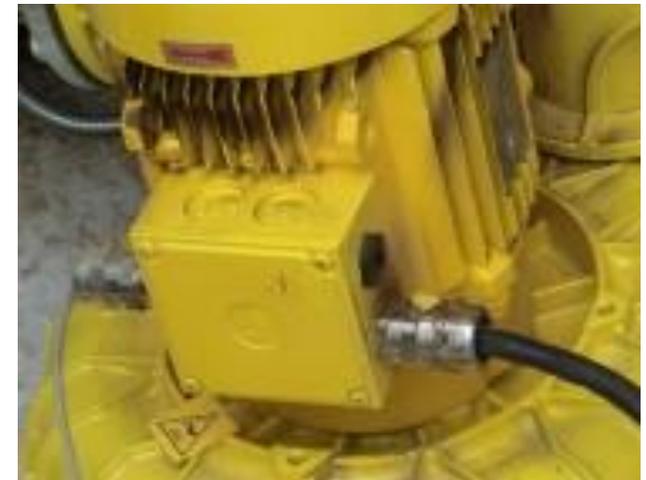
Besser: ATEX Kabelverschraubung

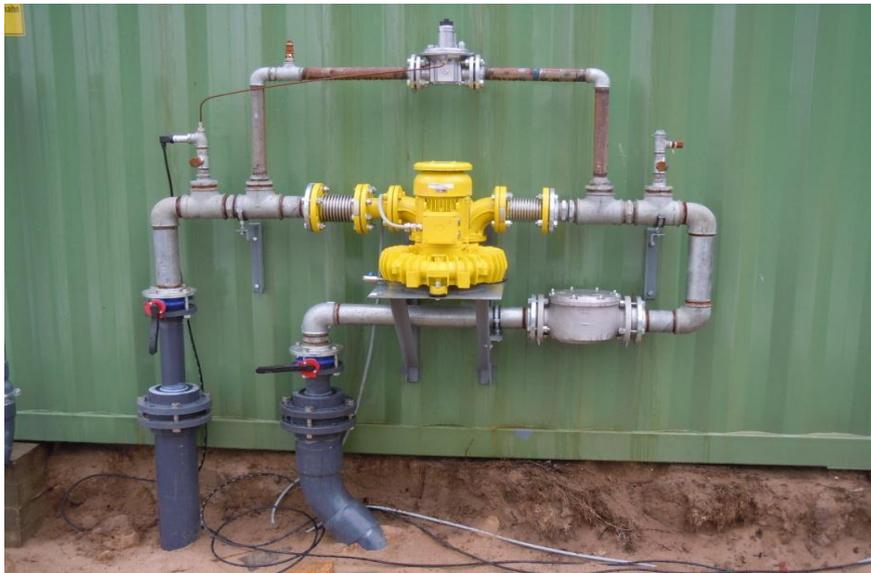
Nicht gut

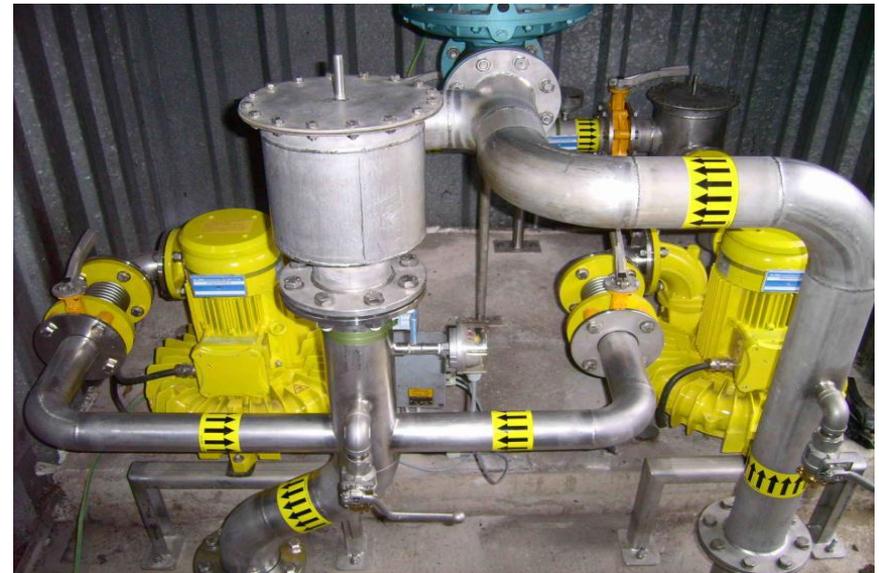
Besser: Wettergeschützt

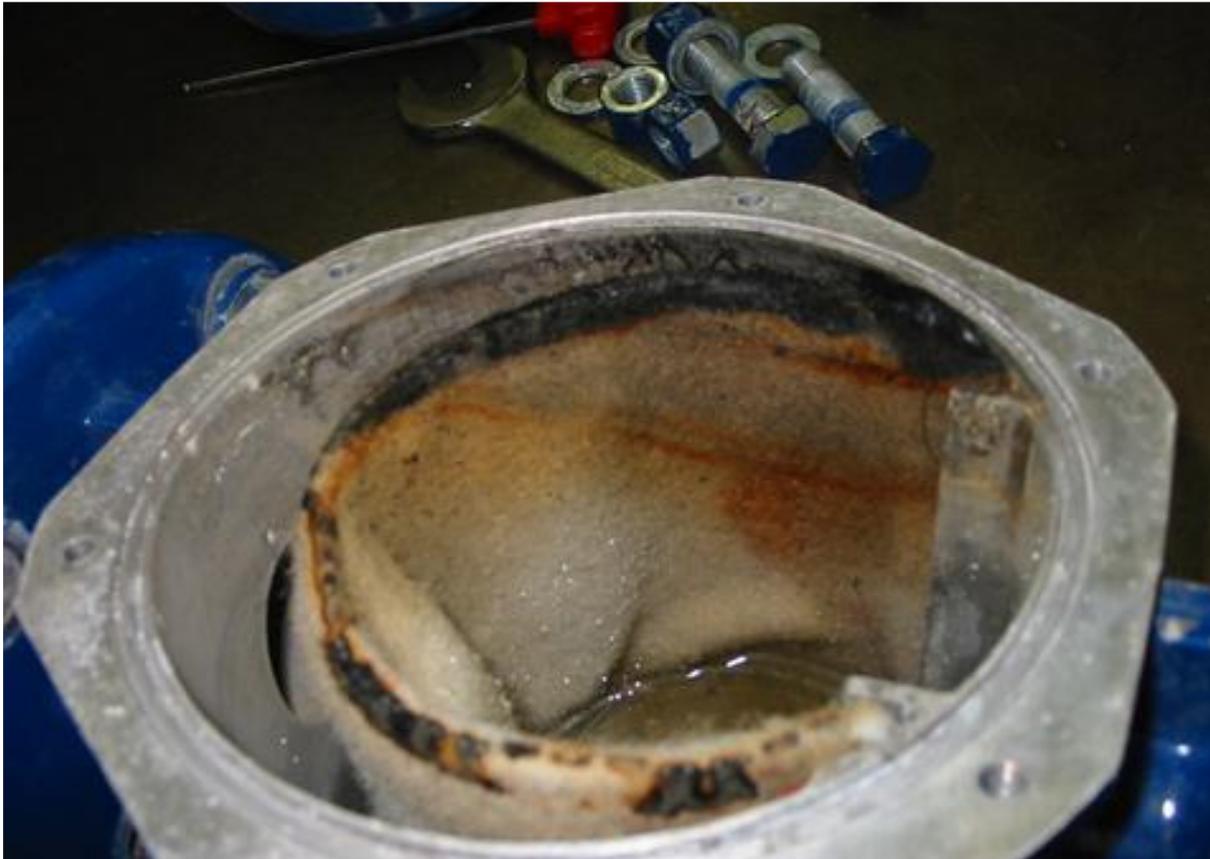
Störung: Ursache Kondenswasser im Gasfilter

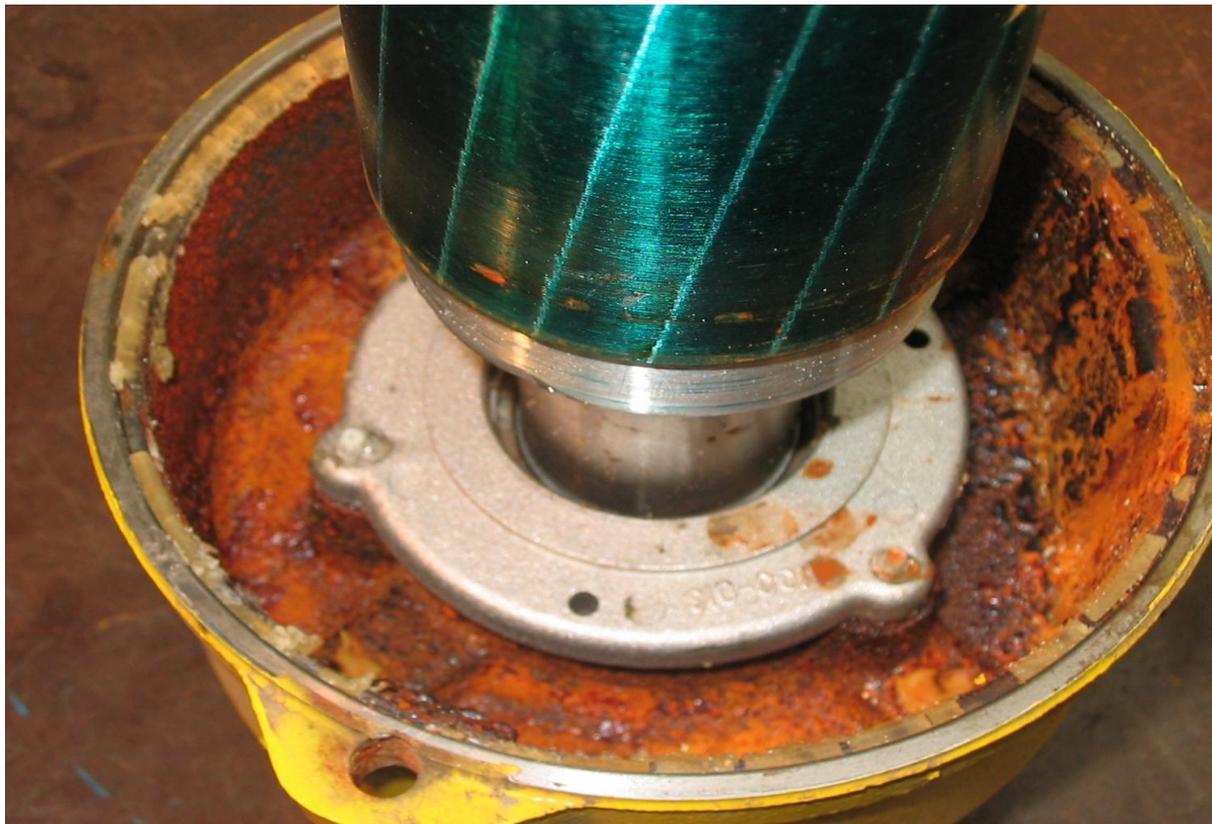
Störung: Ursache Spritzwasser Wicklung Motor

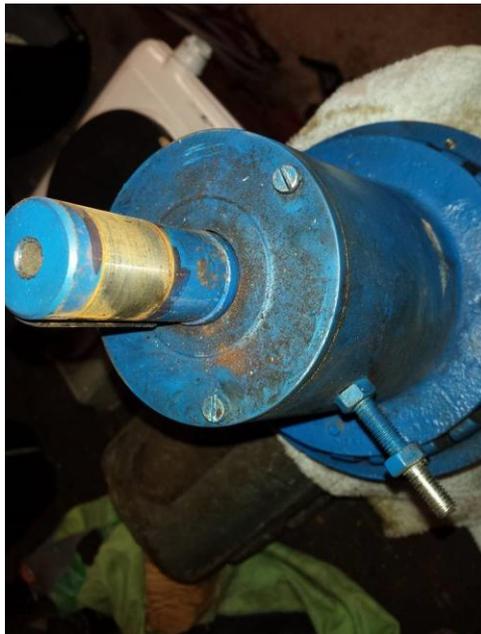
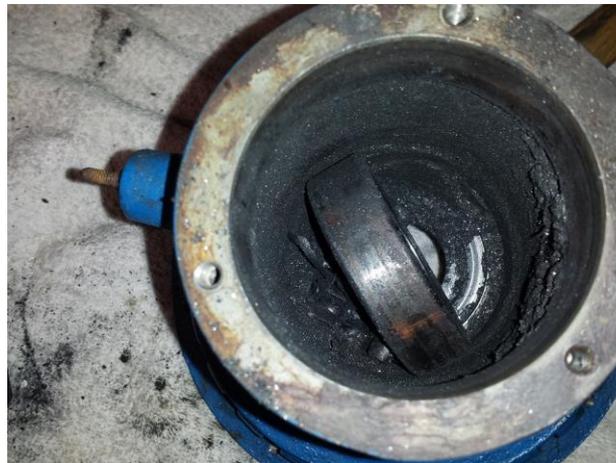
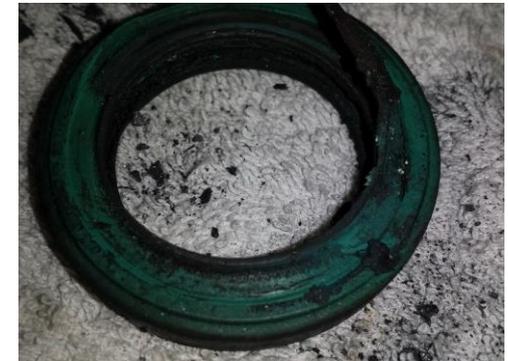
Störung: Ursache Verschleiß der Lagerung

Beispiel: Radialverdichter mit defektem Lager und Wellendichtring im Lagerbock

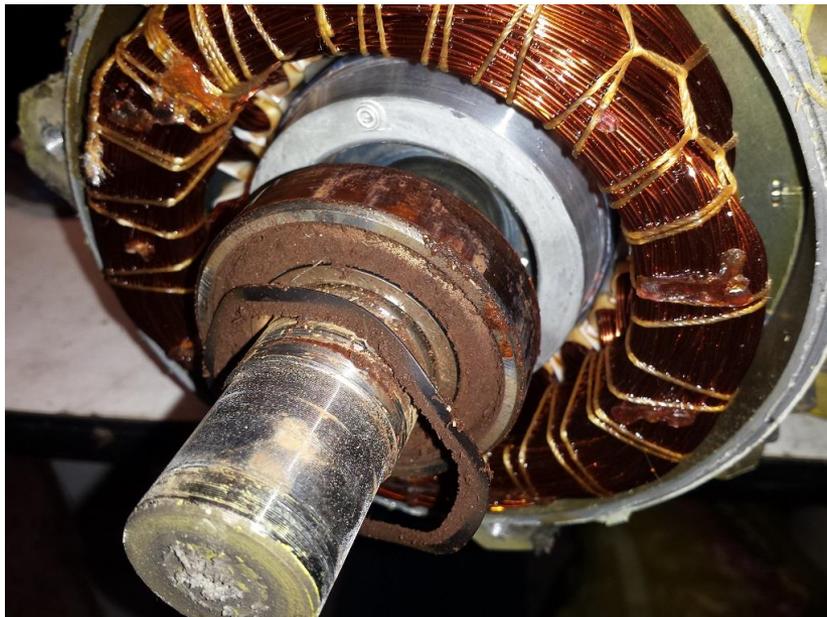
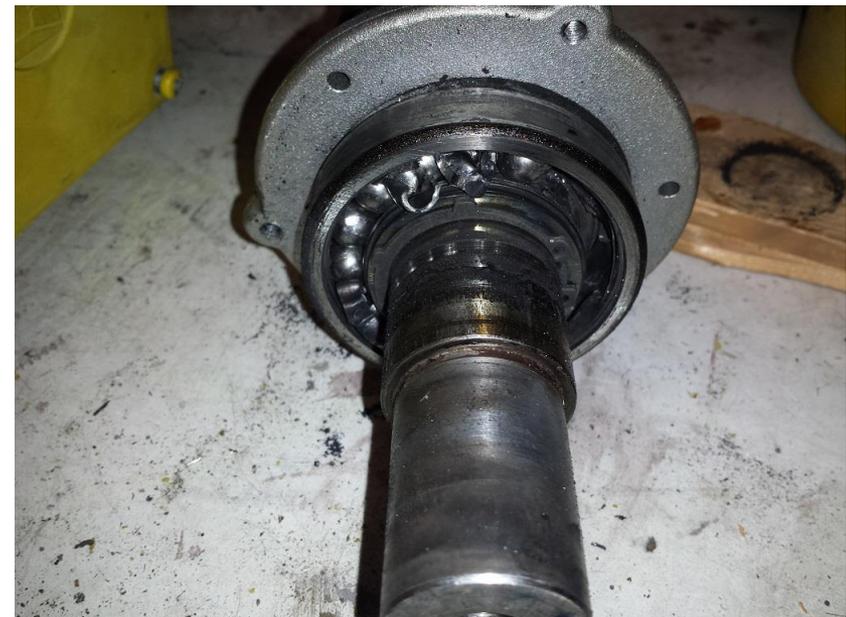
Störung: Ursache Verschleiß der Lagerung

Beispiel: Seitenkanalverdichter mit defektem Lager auf der Welle vom Elektromotor

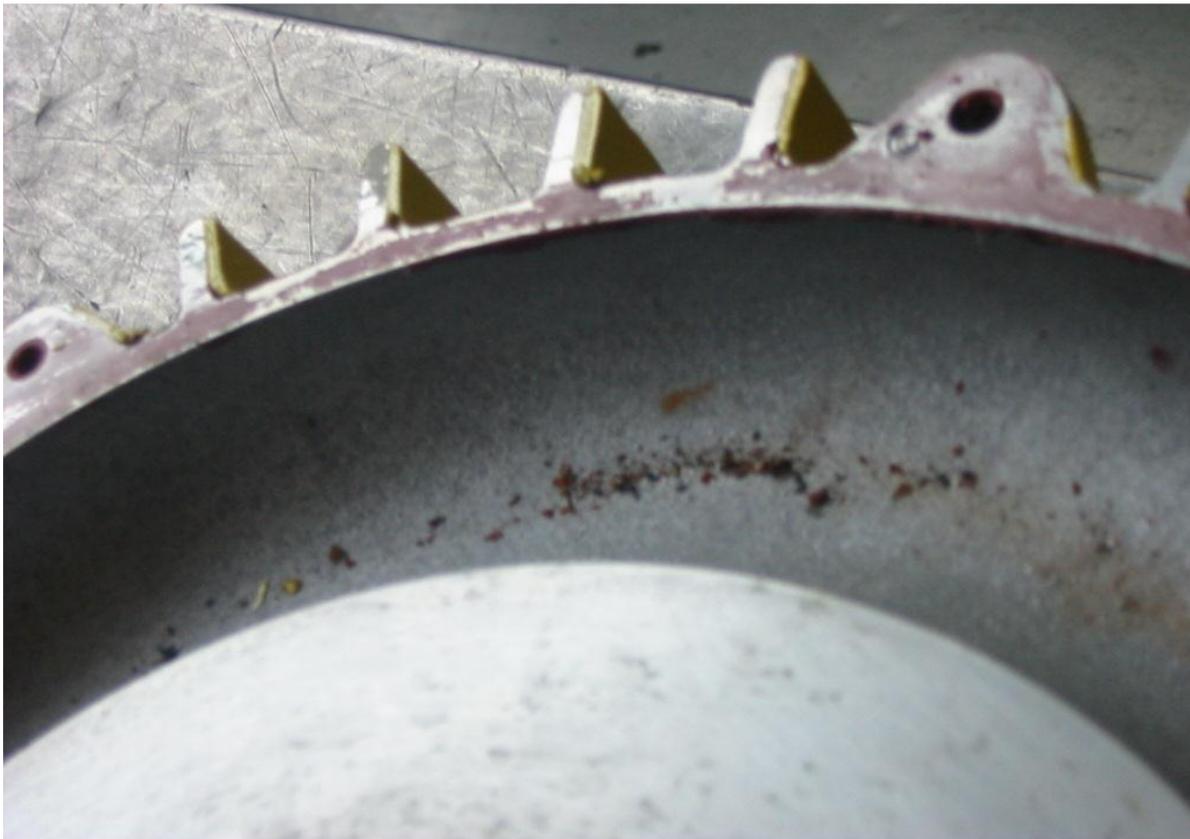
Störung: Ursache Feststoffe im Gehäuse

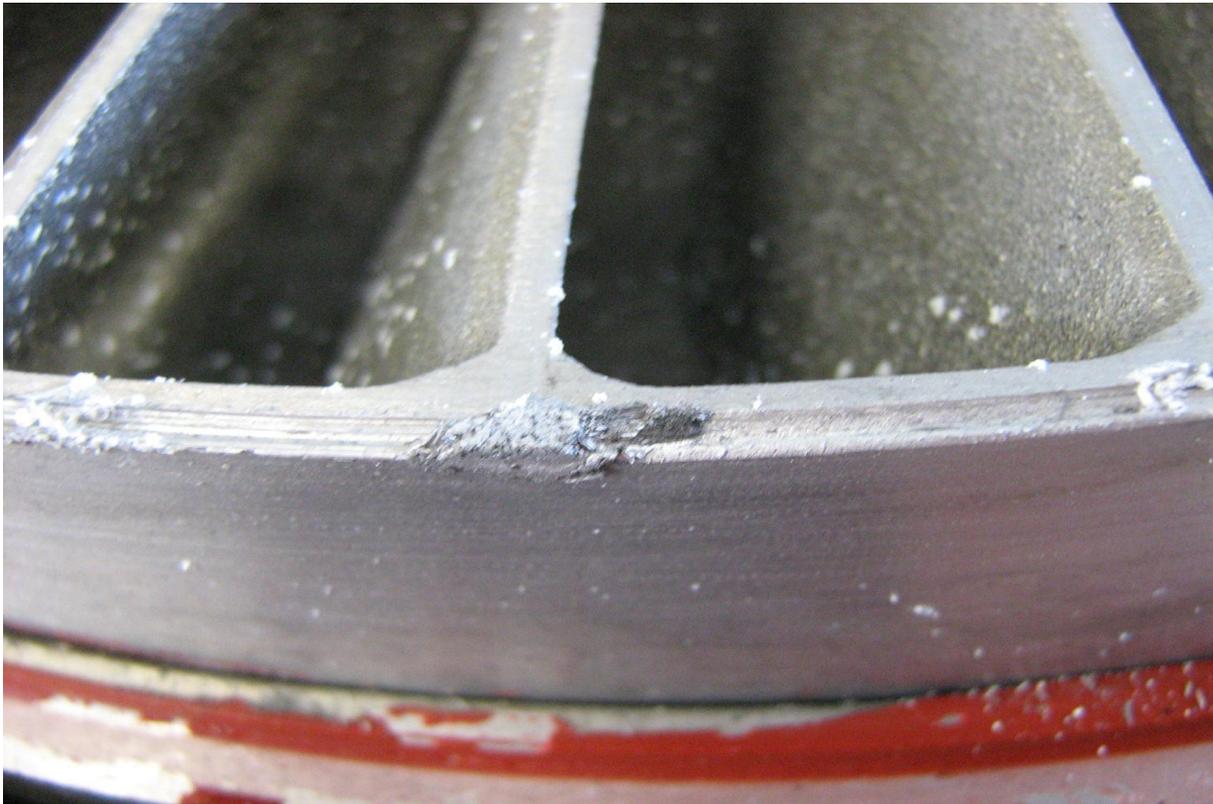
Störung: Blockade Verdichterrad durch Feststoff

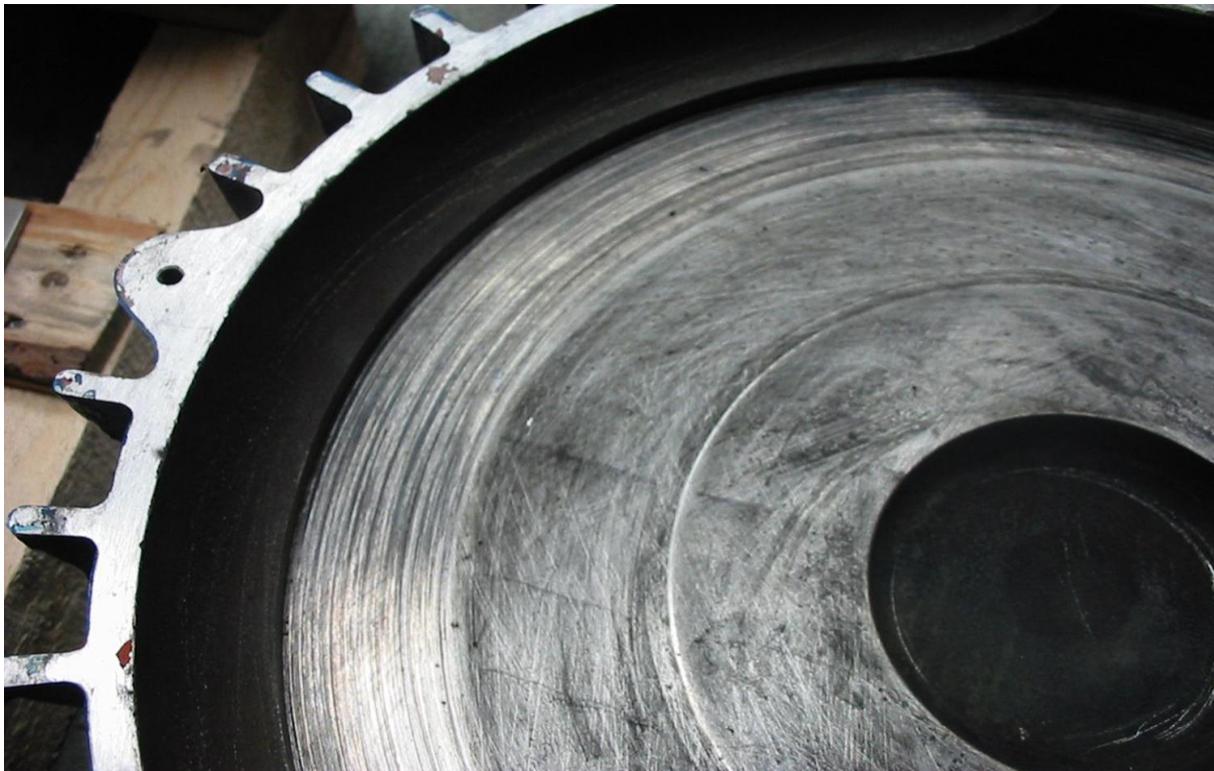
Störung: Ursache Feststoffe zwischen Gehäuse und Verdichterrad

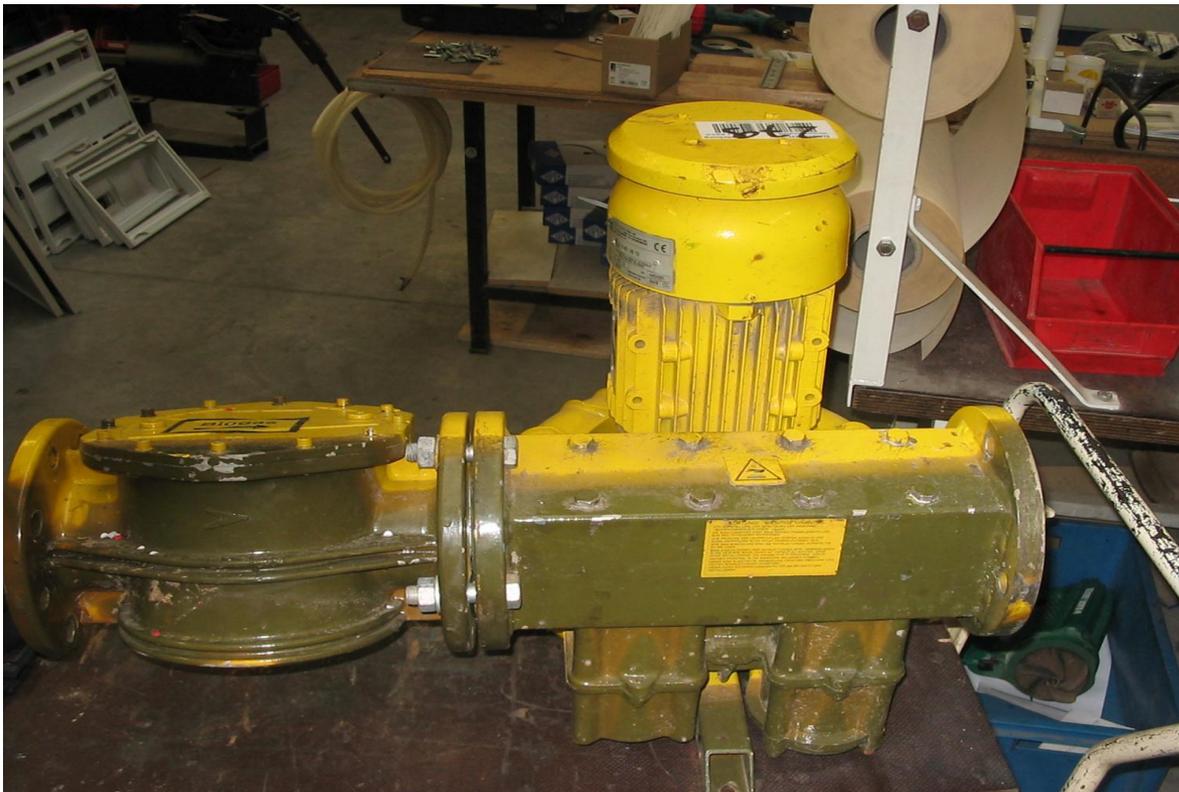
Störung: Ursache Übertemperatur

Überhitzung durch fehlende Gasabnahme
